# INFORME DE INSPECCIÓN DE SEGURIDAD

| <b>Empresa:</b> | INSTITUTO DE LA JUVENTUD EL DEPORTE Y LA RECREACIÓN DE BUCARAMANGA |
| <b>Sitio de inspección:</b> | Escenarios deportivos Bucaramanga |
| <b>Fecha:</b> | 28/05/2024 |

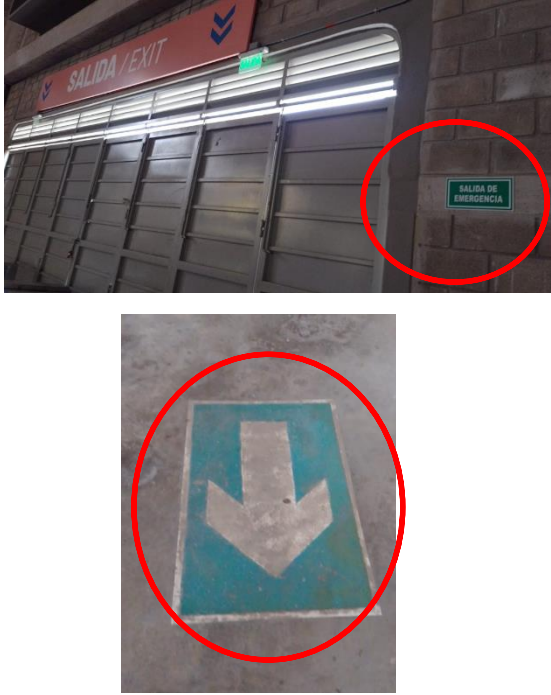
| Evidencia Fotográfica | Área | Descripción del hallazgo | Criticidad del Hallazgo | Recomendación |
|--|---|---|---|---|
| | <p><b>Pasillos y entradas principales</b></p> | <p>Se identifico que la señalización correspondiente “salida de emergencia”, no es del tamaño adecuado de acuerdo con la distancia de observación de las personas, teniendo presente la dimensión del coliseo y magnitud de personas que ocupan el lugar durante los eventos.</p> <p>Se observa desgaste en demarcación correspondiente a las rutas de evacuación a nivel del piso.</p> | <p><b>MEDIO</b></p> | <ul style="list-style-type: none"> <li>- Se sugiere instalar señalización, correspondiente a las salidas de emergencia, la cual cuente con grandes dimensiones (largo X ancho), teniendo presente una distancia de observación considerable.</li> <li>- Es importante tener presente que la señalización correspondiente a Salida de Emergencia solo se debe instalar en las puertas habilitadas para tal fin, con el objetivo de no generar confusión en los usuarios en el momento de requerir evacuar las instalaciones por una emergencia.</li> <li>- Se sugiere realizar mantenimiento preventivo (retoque de pintura resistente), a la señalización de rutas de evacuación que se encuentran a nivel del piso.</li> </ul> |

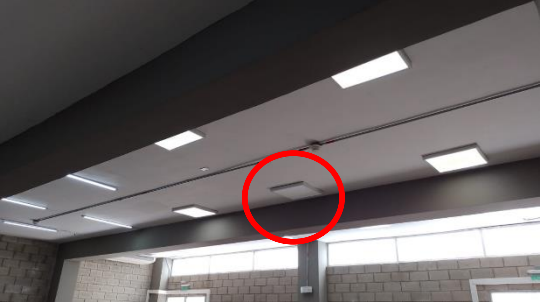
| | <p><b>2 piso; continuo al salón de Karate.</b></p> | <p>Se observa agrietamiento vertical en la columna de la infraestructura.</p> | <p><b>MEDIO</b></p> | <ul style="list-style-type: none"> <li>- Se sugiere gestionar la realización de un estudio estructural de la edificación.</li> <li>- Se sugiere evaluar y realizar mantenimiento correctivo en la infraestructura con el hallazgo.</li> </ul> |
|---|---|---|---|---|
| | <p><b>Oficinas Subdirección operativa</b></p> | <p>Algunas de las luminarias se encuentran en mal estado, la luz que emiten es intermitente y algunas no funcionan.</p> | <p><b>MEDIO</b></p> | <ul style="list-style-type: none"> <li>- Se recomienda realizar revisión y mantenimiento correctivo a las luminarias del área.</li> <li>- Se sugiere capacitar al personal en el auto reporte de condiciones.</li> </ul> |

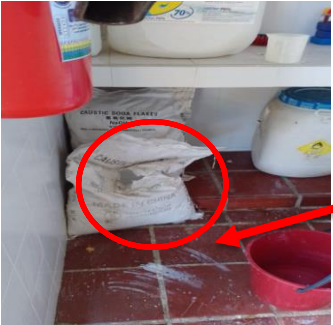
| | <p><b>2 piso; continuo al salón de Karate.</b></p> | <p>Se observa agrietamiento vertical en la columna de la infraestructura.</p> | <p><b>MEDIO</b></p> | <ul style="list-style-type: none"> <li>- Se sugiere gestionar la realización de un estudio estructural de la edificación.</li> <li>- Se sugiere evaluar y realizar mantenimiento correctivo en la infraestructura con el hallazgo.</li> </ul> |
|---|---|---|---|---|
| | <p><b>Cuarto de almacenamiento de productos químicos (piscina).</b></p> | <p>Se pudo evidenciar almacenamiento de productos químicos directamente sobre el suelo, los costales correspondientes a la soda caustica se encontraban semiabiertos.</p> | <p><b>ALTO</b></p> | <ul style="list-style-type: none"> <li>- Se sugiere instalar estibas resistentes a los productos químicos corrosivos, con el objetivo de ubicar los productos químicos sobre estas.</li> <li>- Se sugiere mantener totalmente cerrados los recipientes o empaques correspondientes a los productos químicos.</li> </ul> |

| | | <p>Se evidencio deterioro en la señalización de advertencia al ingreso del cuarto de almacenamiento de productos químicos.</p> | | <ul style="list-style-type: none"> <li>- Se sugiere implementar Kit para el control de derrames químicos, de igual manera capacitar el personal para el manejo correcto del mismo.</li> <li>- Se recomienda instalar señalización de prohibición de ingreso a personal no autorizado.</li> <li>- Se sugiere realizar cambio de la señalización de advertencia ubicada el ingreso del cuarto, correspondiente al riesgo químico.</li> <li>- Se sugiere instalar señalización independiente, con la identificación del área. (cuarto de almacenamiento de productos químicos).</li> </ul> |

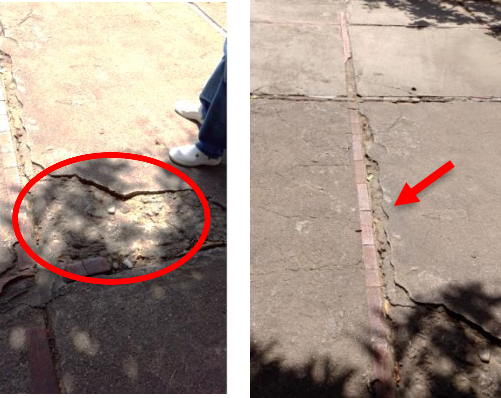
| | <p><b>Áreas comunes.</b></p> | <p>Se evidenciaron irregularidades en la locación a nivel del suelo, correspondiente a los senderos y/o pasillos exteriores de circulación.</p> | <p><b>MEDIO</b></p> | <ul style="list-style-type: none"> <li>- Se sugiere realizar mantenimiento correctivo a la locación de los pisos exteriores.</li> </ul> |

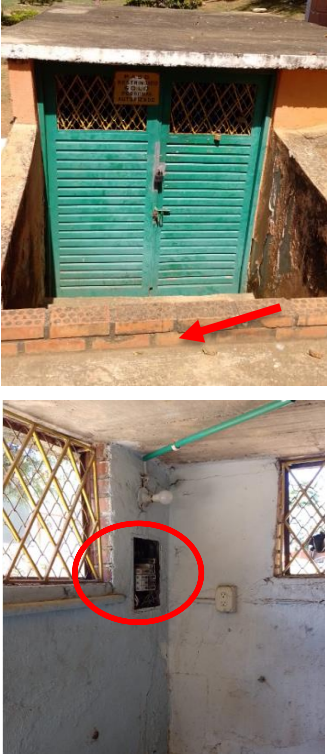
| | <p><b>Cuarto de máquinas (motobomba.)</b></p> | <p>Se identifico desnivel al ingreso del cuarto de motobomba.</p> <p>Se observa tablero de distribución eléctrico sin tapa, marcación y señalización.</p> | <p><b>MEDIO</b></p> | <ul style="list-style-type: none"> <li>- Se recomienda demarcar el desnivel de color amarillo, de tal manera que sea de fácil visualización para las personas y así se pueda prevenir un tropezón o caída.</li> <li>- Se sugiere instalar señalización de advertencia (amarillo con contraste negro) correspondiente al riesgo eléctrico en la puerta de ingreso al cuarto de máquinas (motobombas).</li> <li>- Se sugiere instalar tapa de protección a la caja de distribución eléctrica, de igual manera instalar al exterior de la misma señalización de: prevención de riesgo eléctrico. Todos los tacos deben estar rotulados.</li> </ul> |

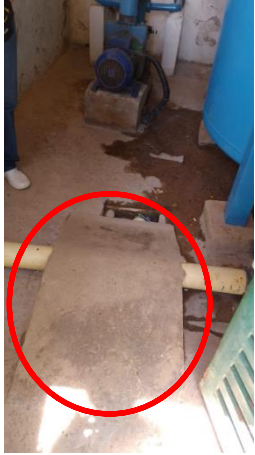
| | | <p>Se observa desnivel al interior del cuarto de la motobomba.</p> | | <ul style="list-style-type: none"> <li>- Se recomienda demarcar el desnivel de color amarillo, de tal manera que sea de fácil visualización y se pueda prevenir un tropezón o caída.</li> </ul> |

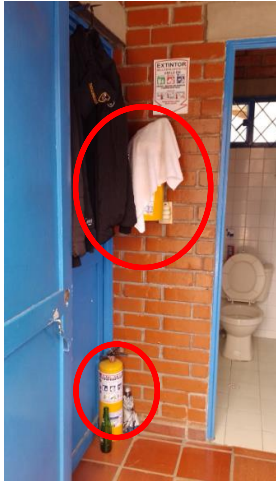
| | <p><b>Portería</b></p> | <p>Se identificaron extintores multipropósito ABC, con elementos sobre y alrededor de los mismos.</p> | <p><b>MEDIO</b></p> | <ul style="list-style-type: none"> <li>- Se sugiere retirar todo tipo de objeto sobre o alrededor de los extintores; estos deben ser de fácil acceso, visualización, y contar con la respectiva señalización acorde al tipo de extintor.</li> </ul> |

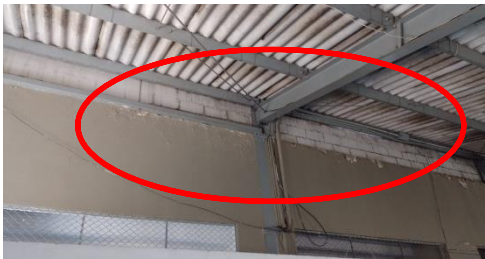
| Evidencia Fotográfica | Área | Descripción del hallazgo | Criticidad del Hallazgo | Recomendación |
|---|---|---|---|--|
| | Área oficina | Se observa condición de humedad en pared, por filtraciones de agua a nivel del techo. | <b>MEDIO</b> | <ul style="list-style-type: none"> <li>- Se recomienda realizar mantenimiento correctivo a la locación en la cual hay deterioro por humedad, teniendo presente la filtración de agua en el techo.</li> </ul> |

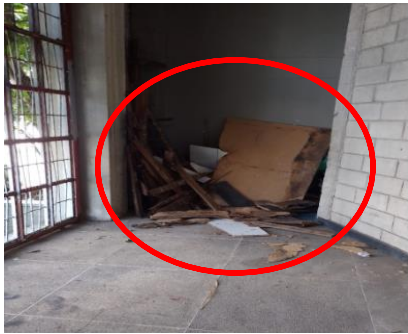
| Evidencia Fotográfica | Área | Descripción del hallazgo | Criticidad del Hallazgo | Recomendación |
|---|---|---|---|--|
| | Áreas comunes | Se identifico acumulación de residuos no reciclables (escombros). | <b>MEDIO</b> | <ul style="list-style-type: none"> <li>- Se sugiere realizar la disposición correcta de los residuos, los pasillos de circulación y áreas comunes deben permanecer libres de obstáculos.</li> </ul> |

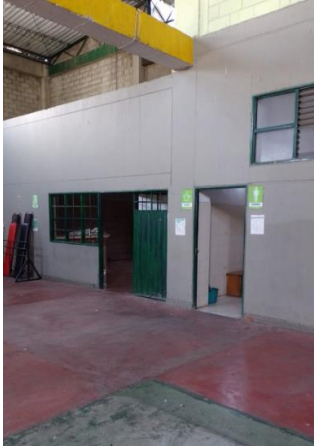
| | <p><b>Áreas internas de boxeo.</b></p> | <p>Las rutas de evacuación y salidas de emergencia en el área no se encuentran señalizadas.</p> | <p><b>BAJO</b></p> | <ul style="list-style-type: none"> <li>- Se sugiere señalar las rutas de evacuación y salida de emergencia, correspondiente al área interna de boxeo.</li> </ul> |

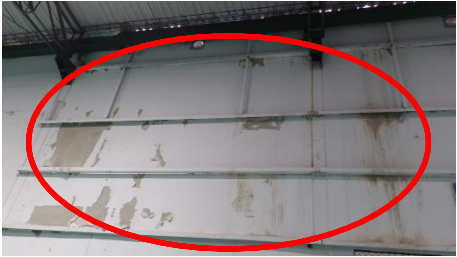
| | <p><b>Coliseo tenis de mesa.</b></p> | <p>Se observa deterioro en locación por humedad; filtración de agua.</p> | <p><b>MEDIO</b></p> | <ul style="list-style-type: none"> <li>- Se recomienda realizar mantenimiento correctivo a la locación en la cual hay deterioro por humedad, teniendo presente la filtración de agua en el techo.</li> </ul> |

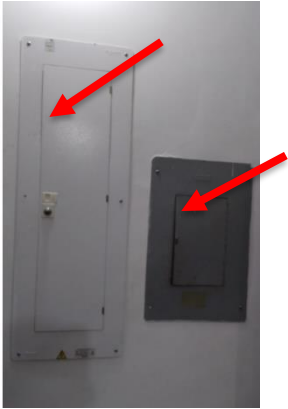
| | <p><b>Coliseo tenis de mesa.</b></p> | <p>Se observan cajas de distribución eléctricas sin señalar.</p> | <p><b>MEDIO</b></p> | <ul style="list-style-type: none"> <li>- Se sugiere instalar al exterior de las cajas señalización correspondiente a la prevención de riesgo eléctrico. Todos los tacos deben estar rotulados.</li> </ul> |

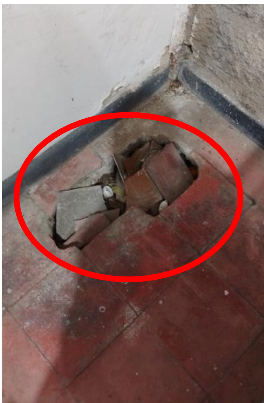
| | <p><b>Coliseo tenis de mesa.</b></p> | <p>Se identifico daño en la locación a nivel del piso (hueco).</p> | <p><b>MEDIO</b></p> | <ul style="list-style-type: none"> <li>- Se sugiere realizar mantenimiento correctivo; nivelando la superficie, e instalar tableta sobre el mismo.</li> </ul> |

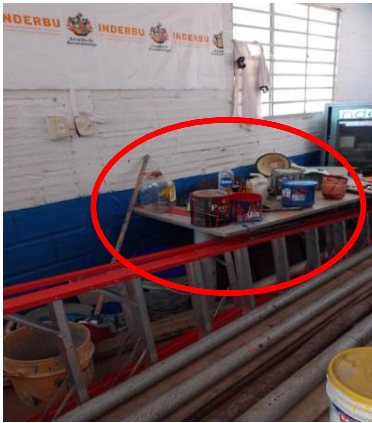
| Evidencia Fotográfica | Área | Descripción del hallazgo | Criticidad del Hallazgo | Recomendación |
|---|---|--|---|--|
| | <p><b>Cuarto de almacenamiento de insumos y herramientas.</b></p> | <p>Se evidencio falta de orden y aseo en el área, restos de productos químicos derivados del petróleo, tales como pintura.</p> | <p><b>ALTO</b></p> | <ul style="list-style-type: none"> <li>- Se sugiere aplicar metodología de orden y aseo (5 eses) en el área.</li> <li>- Se sugiere realizar marcación en el área, para generar orden y fácil ubicación de los elementos que allí se almacenan.</li> <li>- Se sugiere ubicar los productos químicos en un solo lugar, según la clasificación de cada uno, de acuerdo con la matriz de compatibilidad.</li> <li>- Se sugiere realizar seguimiento respecto al orden y aseo en las áreas de almacenamiento de insumos, herramientas y otros elementos.</li> </ul> |

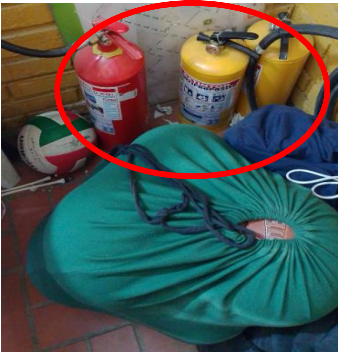
| Evidencia Fotográfica | Área | Descripción del hallazgo | Criticidad del Hallazgo | Recomendación |
|---|---|--|---|--|
| | <p><b>Portería</b></p> | <p>Se evidenciaron extintores con recarga vigente, ubicados en el suelo y obstruidos por diferentes elementos.</p> | <p><b>MEDIO</b></p> | <ul style="list-style-type: none"> <li>- Se sugiere retirar todo tipo de objeto sobre o alrededor de los extintores; estos deben ser de fácil acceso, visualización, y contar con la respectiva señalización acorde al tipo de extintor.</li> <li>- Se sugiere ubicar extintores en las áreas de riesgo de las instalaciones.</li> </ul> |

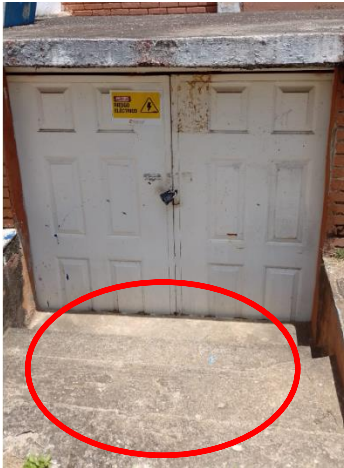
| Evidencia Fotográfica | Área | Descripción del hallazgo | Criticidad del Hallazgo | Recomendación |
|---|---|--|---|--|
| | <p><b>Cuarto de máquinas (motobomba).</b></p> | <p>Se observan desniveles en el área de ingreso al cuarto de máquinas (motobomba).</p> | <p><b>MEDIO</b></p> | <ul style="list-style-type: none"> <li>- Se recomienda demarcar los desniveles de color amarillo, de tal manera que sea de fácil visualización para las personas y así se pueda prevenir un tropezón o caída.</li> <li>- Se sugiere instalar señalización correspondiente a la prohibición de personal no autorizado.</li> </ul> |

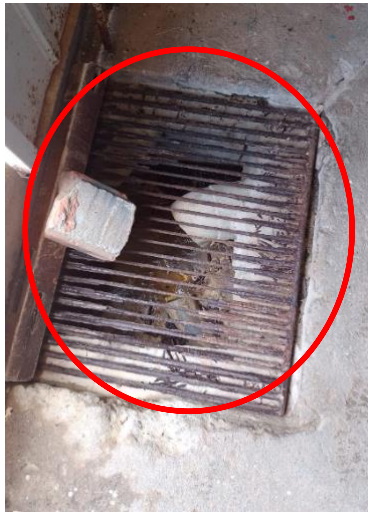
**Cuarto de máquinas (motobomba).**

Se observa rejilla metálica totalmente desgastada y corroída por el óxido.

**MEDIO**

- Se sugiere realizar cambio total de la rejilla metálica al interior del cuarto de la motobomba.
